PUERTO DE RODA DE BARA

INFORME DE LA MISION REALIZADA SOBRE EL LUGAR, DEL 27 FEBRERO AL 02 MARZO 2002.

Jean-Claude LUCE Ingeniero Consultor
&

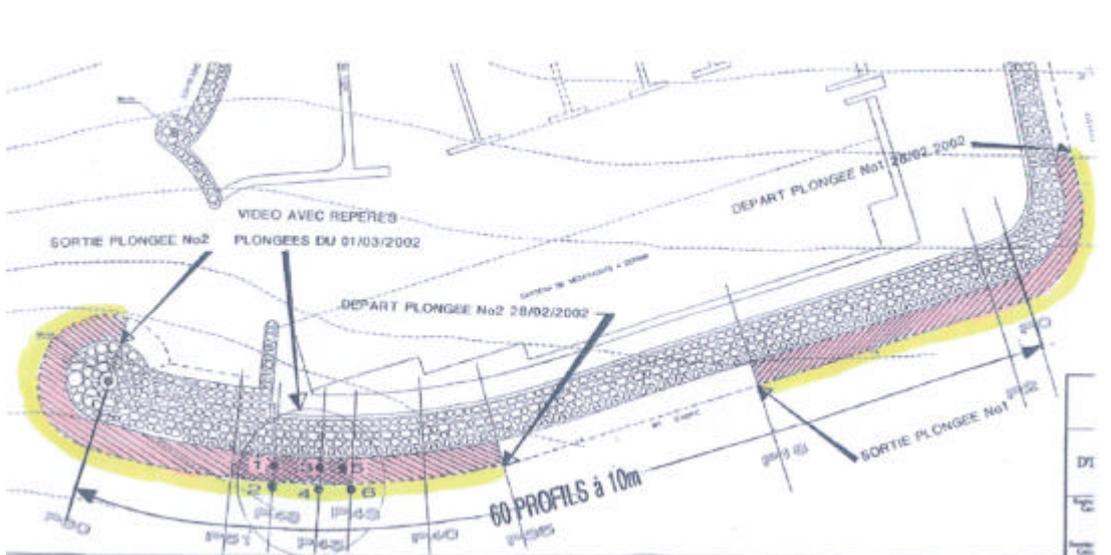
Salidas de inmersión del Sr. Andre Amoros

En color sobre el esquema, se ven las zonas visitadas. En rojo la capa de escollera, en amarillo el pie de dique. Se han realizado fotos y filmado una película de video

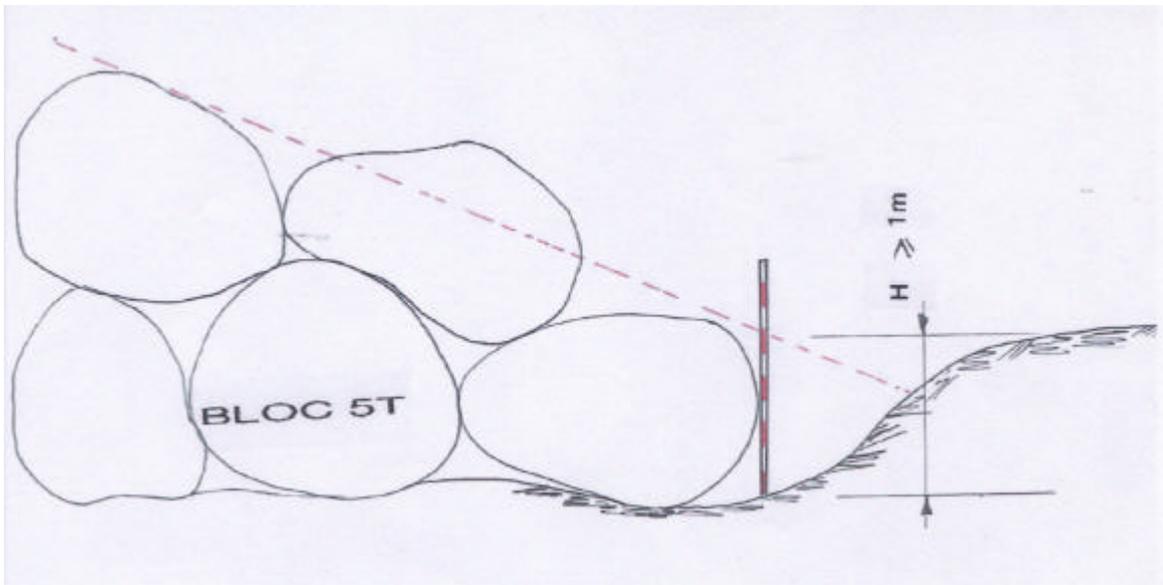
No existe estribo de pie del dique.

Entre P 43 y P 51, la capa de escollera no ha sido ejecutado y el TUC "lavado" por el mar es aparente.

II El estribo de pie del dique no ha sido ejecutado
Numerosos socavones vistos

- El estribo de pie del dique no podrá ya ser ejecutado en su posición inicial (a condición de desmontarlo todo), pero delante de la capa de escollera y con una eficacia como estribo de cimientos menor y de unas dimensiones más importantes.
- Construirlo más lejos de la coronación del dique, necesitaría actualmente una maquinaria terrestre mucho más potente de las que se previeron inicialmente, o una intervención náutica (más precisa teniendo en cuenta el alcance), pero mucho más costosa.

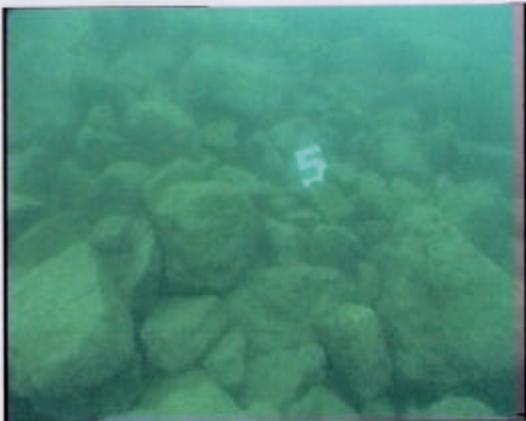
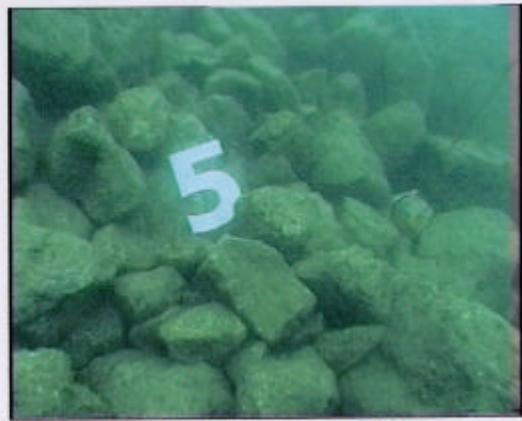
Repère 5 photos 50-33 , 50-40, 52-28, 52-32

III La capa (bloques > 5 toneladas) no ha sido realizada en la zona de los perfiles de P43 A P51 (80 metros)

Nos encontramos en el núcleo en TUC. No existe canto.

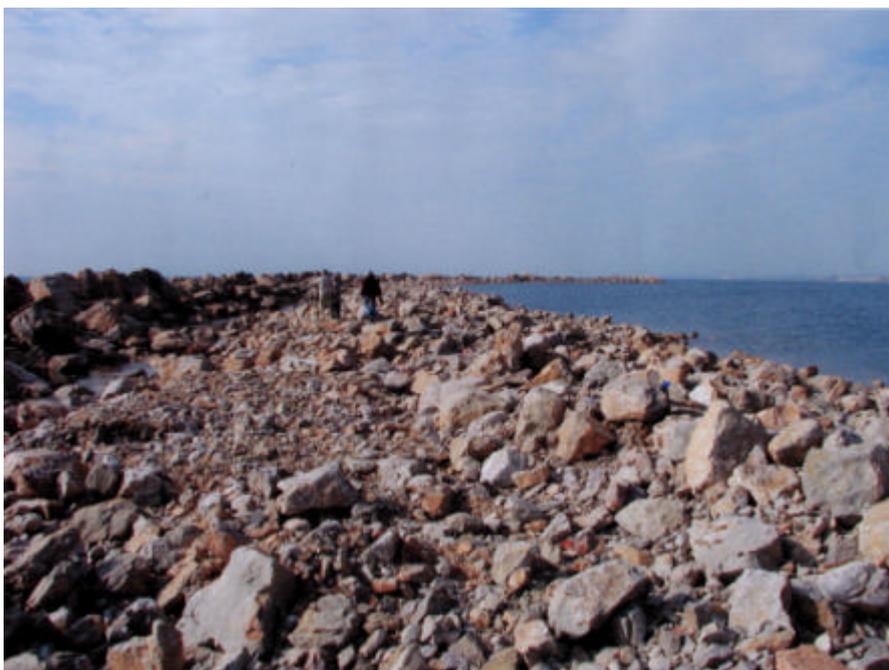
IV Daños provocados por el temporal del 11/11/01

En conjunto la obra ha resistido bastante bien, teniendo en cuenta la potencia del temporal y los daños importantes provocados en todo el Mediterráneo.

Todos los daños están ligados al no respeto de la fase de ejecución

No existe pie de dique: Socavones en pie y probablemente deslizamiento puntual de la capa de escollera.

No existe capa de escollera y (o) nivel de capa de escollera muy bajo: Deterioro de TUC.
